Le Conservatoire de figuiers de Miremer

CHANTIER 2025

B- Travaux envisagés en 2025

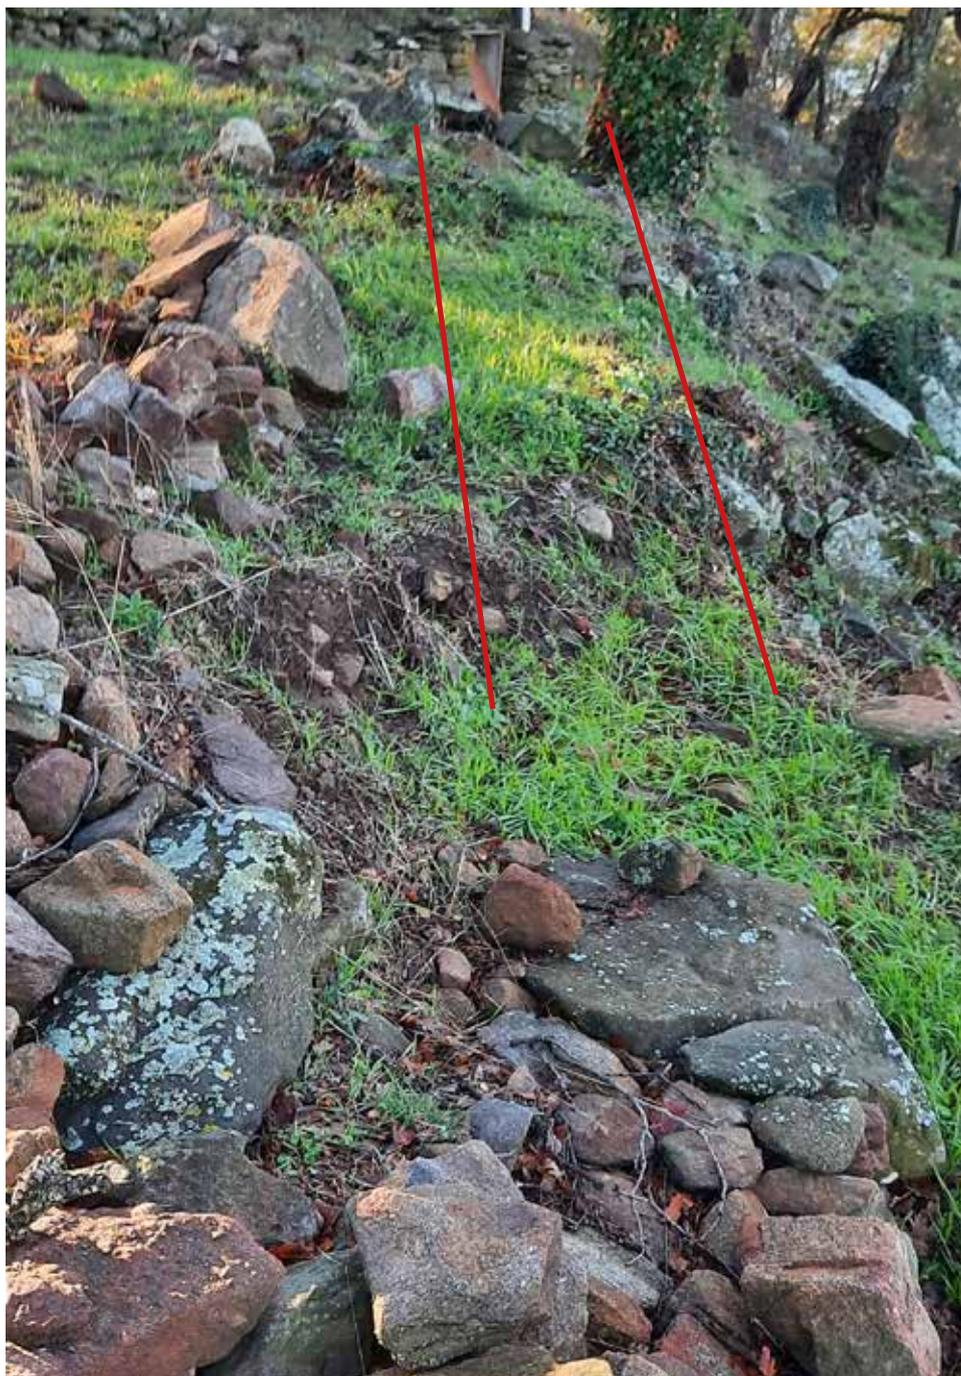
1. Mur plateau ouest

Etat des lieux : Dans la continuité d'un mur à double parement déjà restauré, il reste environ 9 m à restauré dont il ne reste que les fondations

À réaliser : Sur environ 0,40 m de large, le mur devra être élevé à environ 0,50 m de hauteur en double parement.

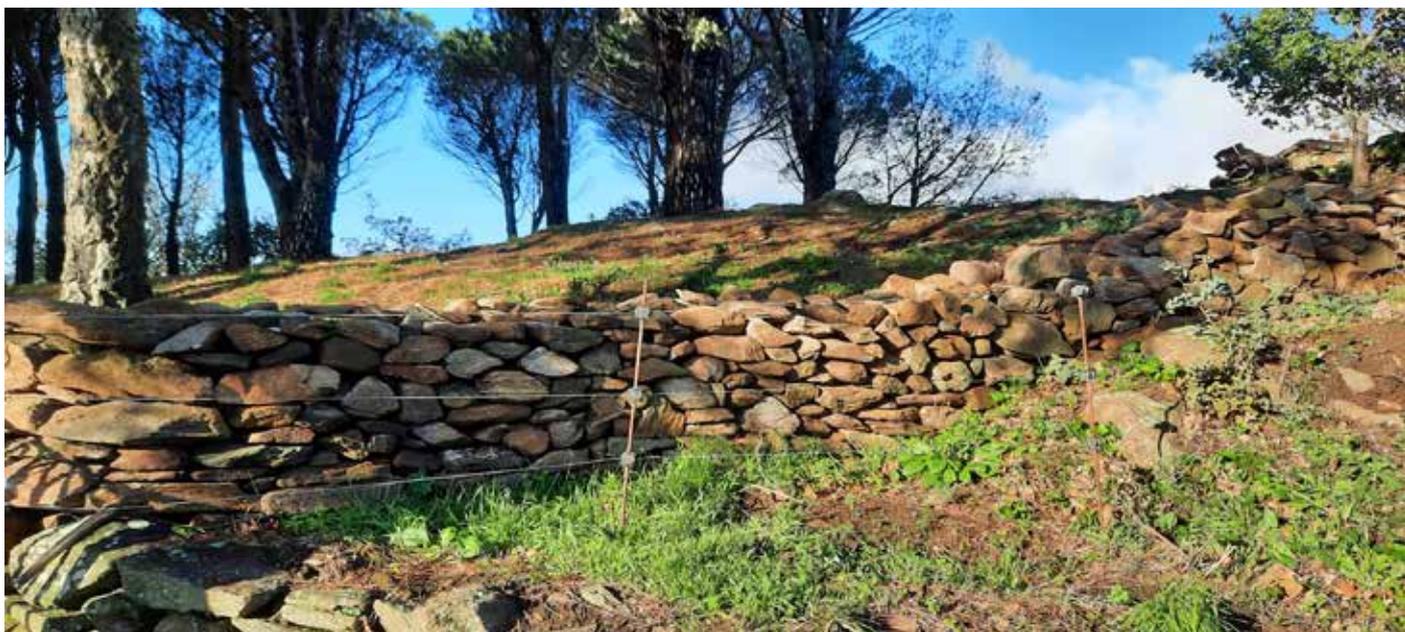
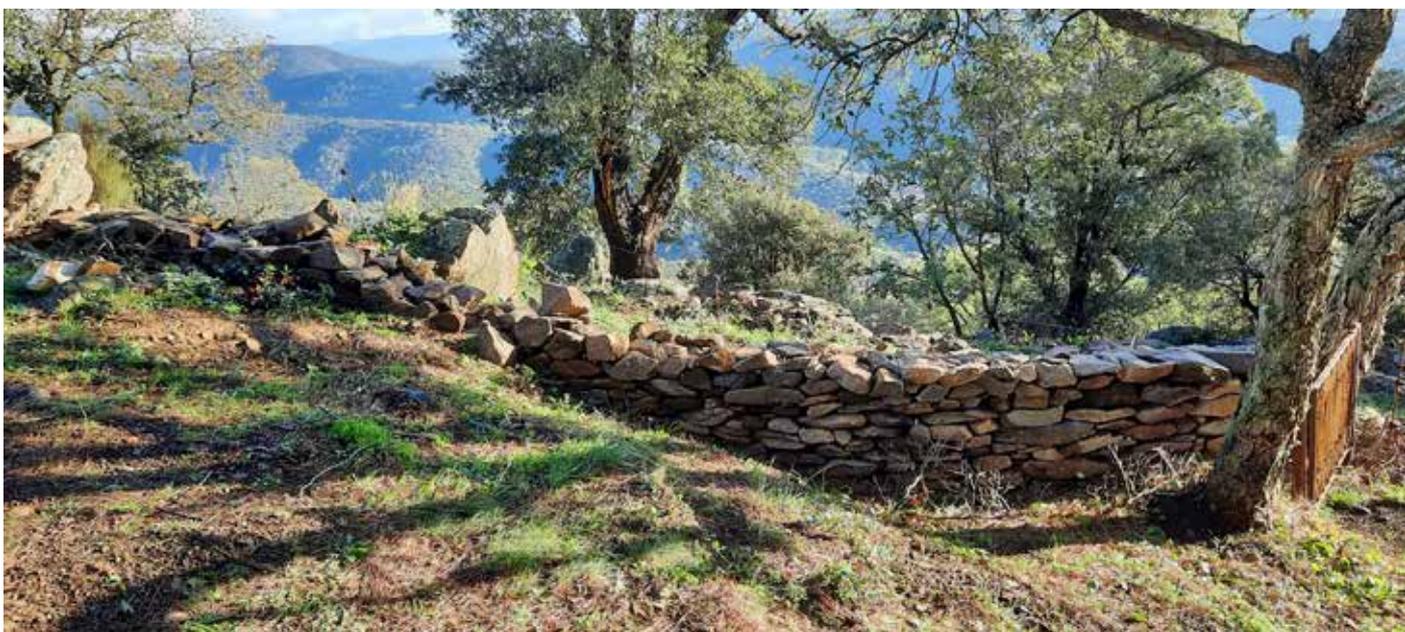
2. Mur plateau nord

Etat des lieux : Un mur de clôture à double parement a commencé à être restauré, sur environ 10 m de long et 0,50 de large.

À réaliser : Le mur devra être élevé à environ 0,60 m à 0,70 m de hauteur en double parement.

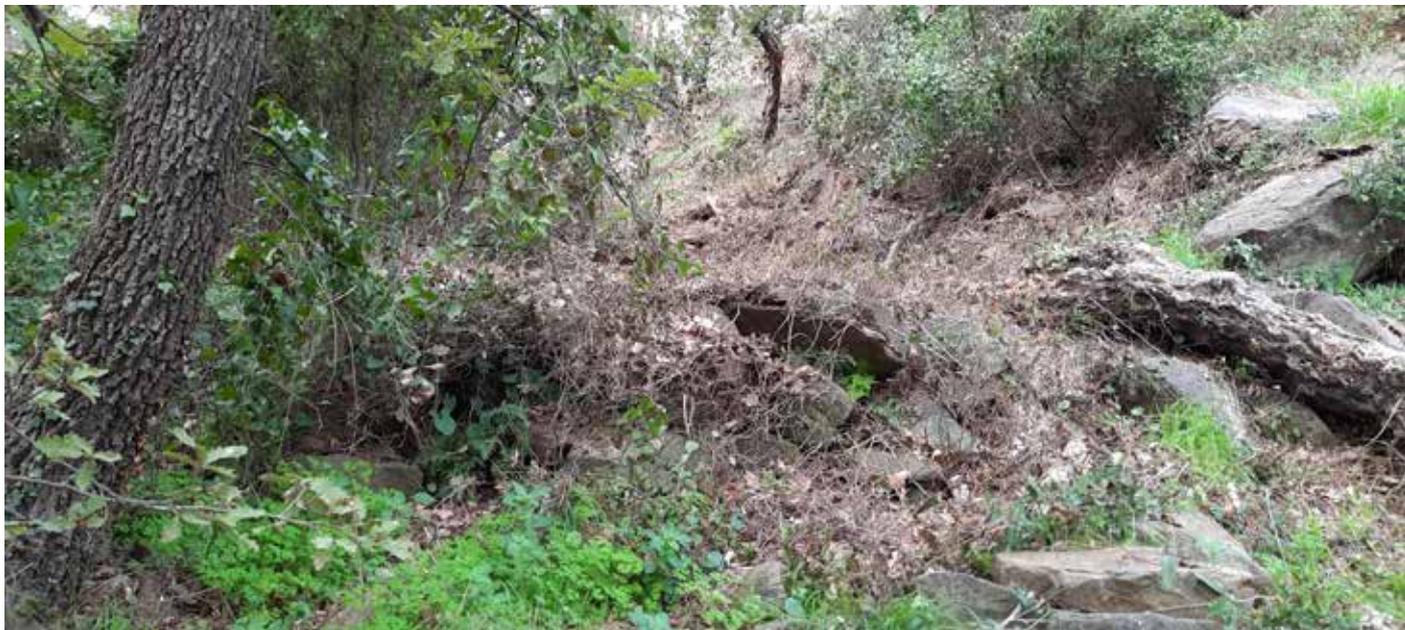
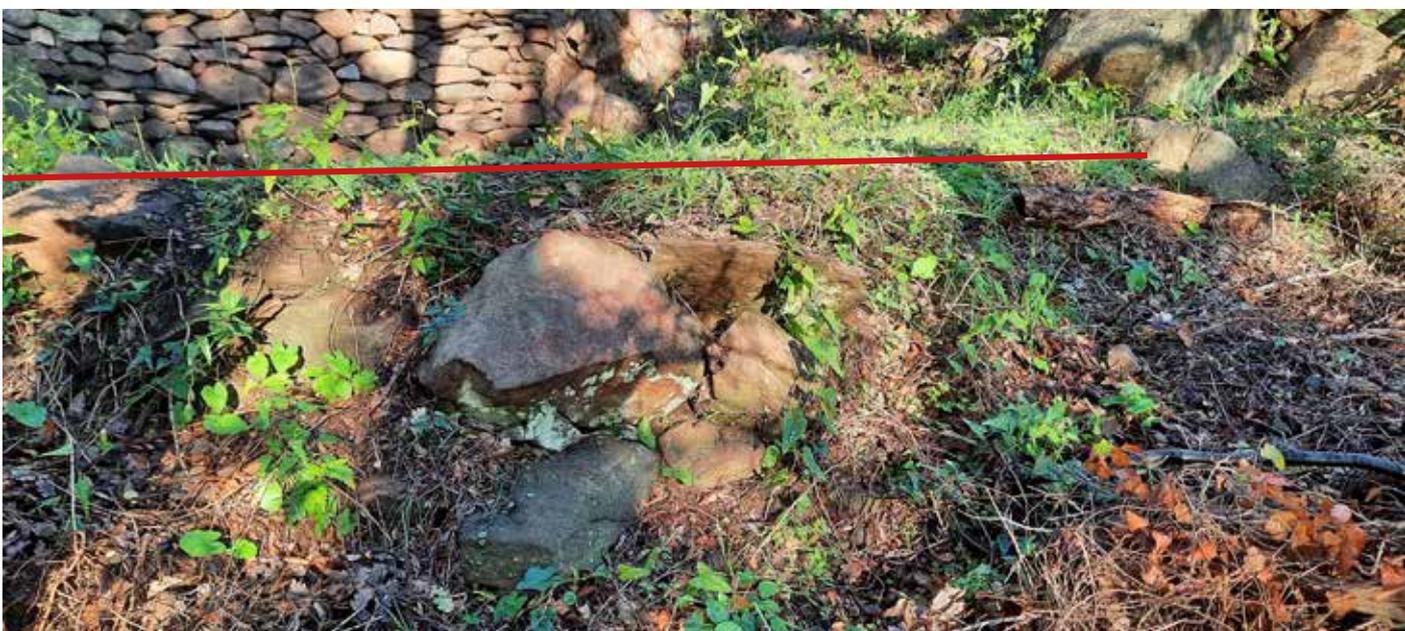
3. Retenau inférieur

Etat des lieux : Il reste un des retenaus à restaurer en partie basse du talweg, qui semble très dégradé, Ses dimensions supposées sont d'environ 4 m de long par 1 m de haut.

À réaliser : Après avoir recherché les fondations, Le mur sera remonté et solidement couronné.

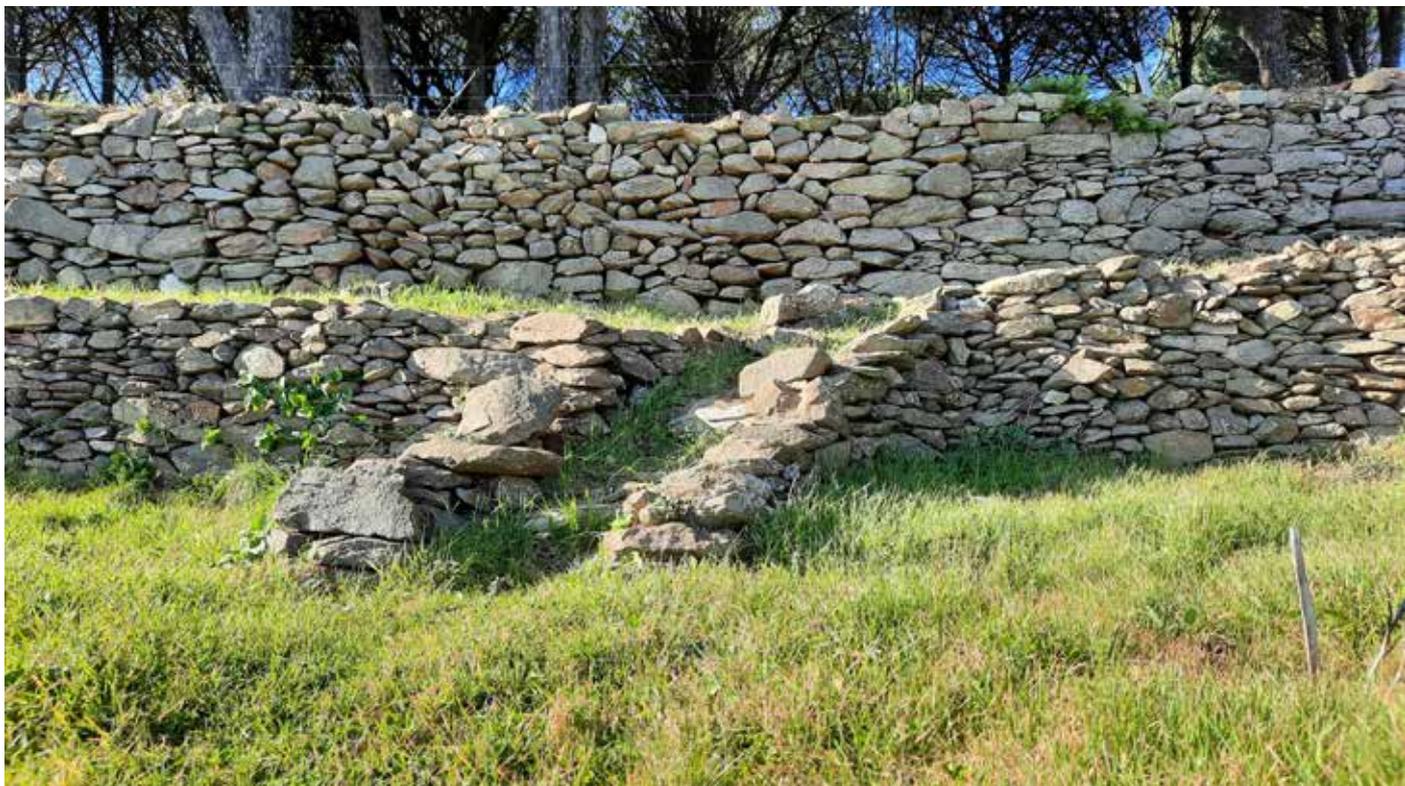
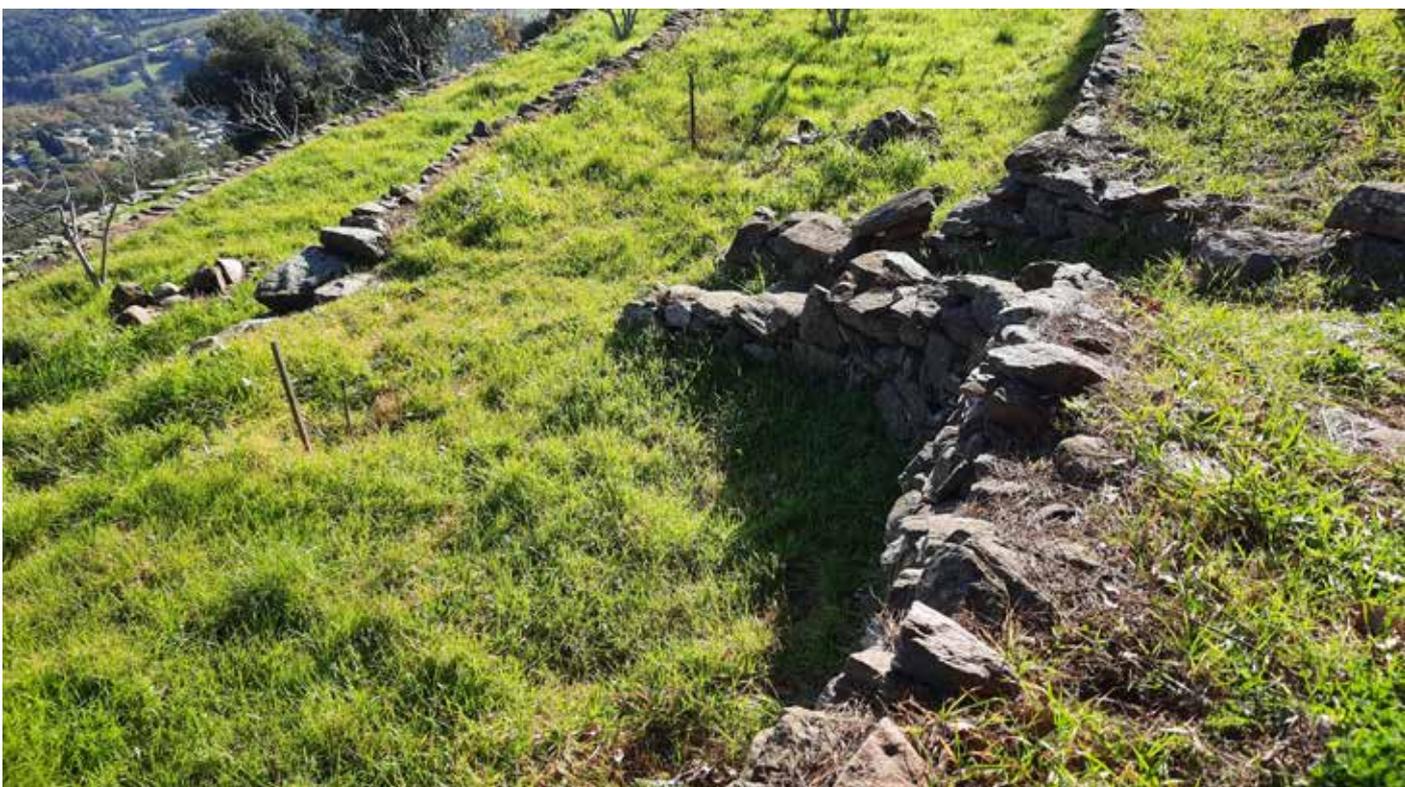
4. Escalier supérieur secteur 2

Etat des lieux : une première réalisation d'un escalier en rondins de bois avait été effectuée au début des travaux sur le site. Il est aujourd'hui en très mauvais état.

À réaliser : Il sera démonté ; et un nouvel escalier intégré au mur, à l'exemple des autres escaliers du site sera monté, dans un souci de cohérence.

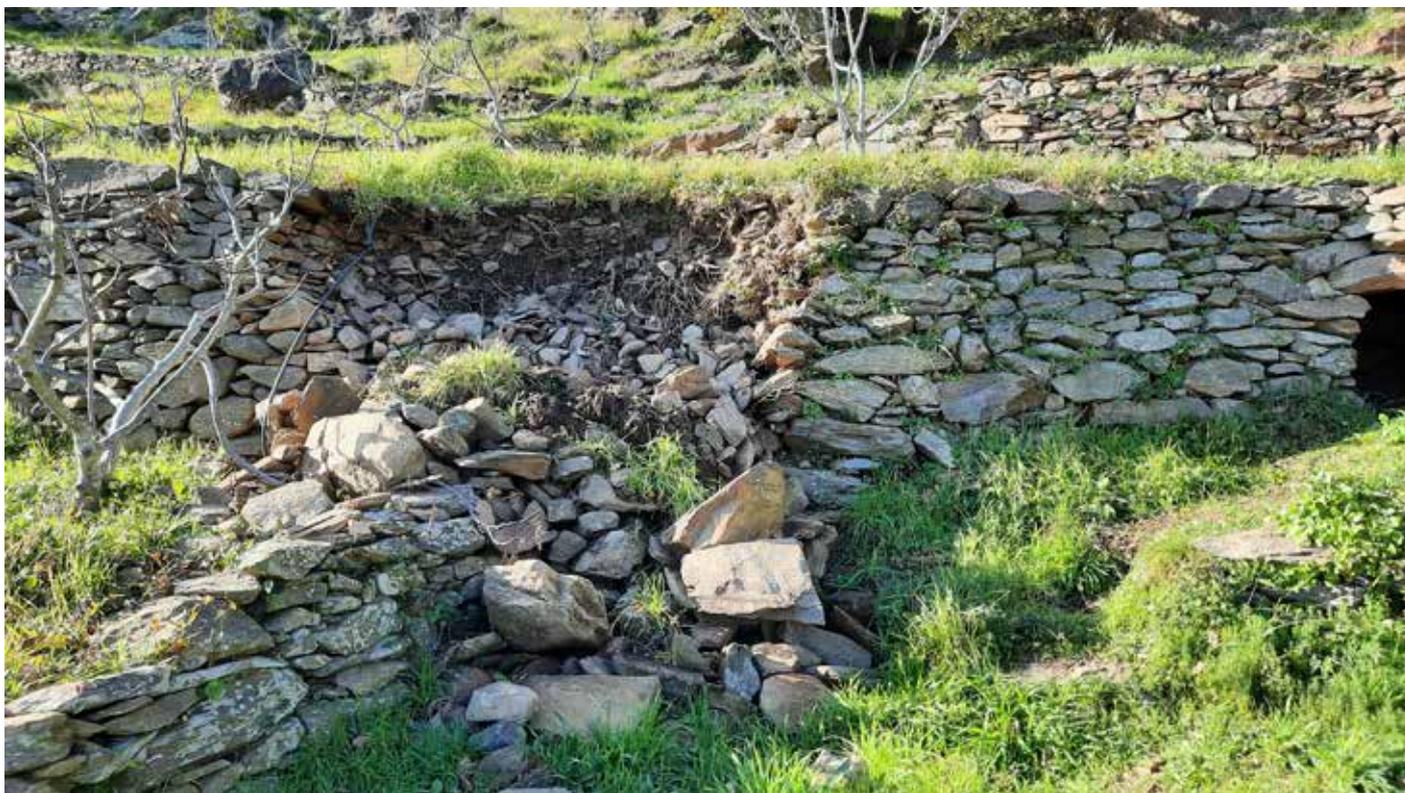
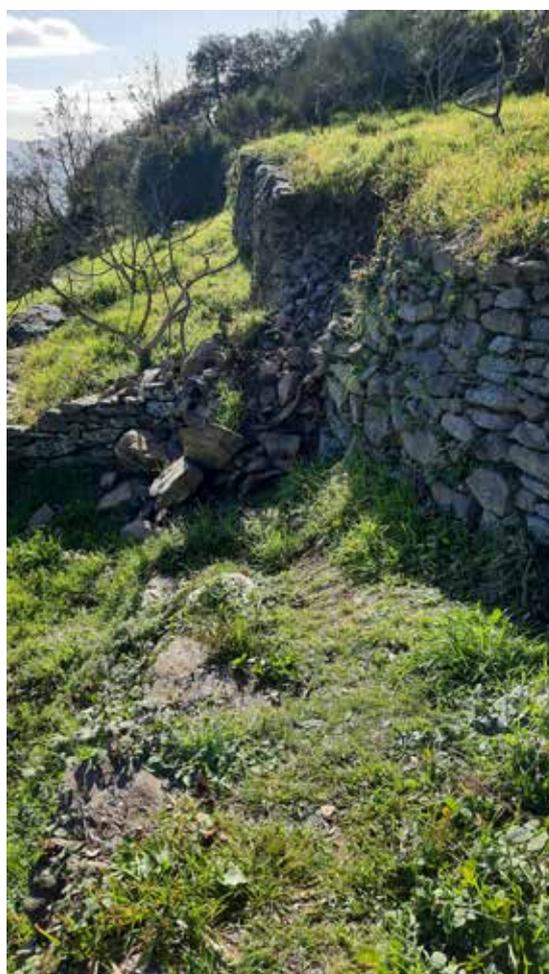
5. Mur secteur 3

Etat des lieux : un pan de mur s'est effondré à proximité de la source, à la suite des forts orages du mois de décembre 2024, mur qui n'avait jamais fait l'objet d'une restauration.

À réaliser : L'ensemble de l'effondrement sera dégagé ; et les pierres, triées par calibre. Le mur sera ensuite restauré et bien ancré aux parties latérales du mur. Largeur : environ 3,50 m ; hauteur : environ 2 m.
